RAPPORT D'ENQUÊTE AÉRONAUTIQUE

A04C0064

DISLOCATION EN VOL ET COLLISION AVEC LE RELIEF

BABY BELLE C-FZQN

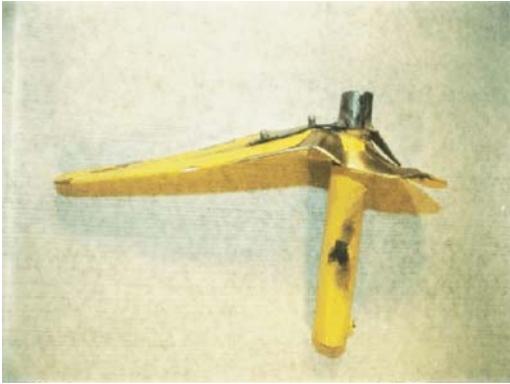
Photo 1. Structure de fixation du stabilisateur et morceau de longeron

La structure de fixation du stabilisateur trouvée sur le lieu de l'accident était équipée d'une plaque d'extrémité en aluminium qui était montée perpendiculairement au plan aérodynamique au niveau de l'emplanture (photos 1 et 2). Un examen des dessins de construction et un échange avec le producteur du kit ont révélé que le stabilisateur est équipé d'une plaque d'extrémité du côté extérieur du plan aérodynamique et qu'il n'est pas conçu pour recevoir une plaque d'extrémité du côté emplanture.

Le producteur du kit du Baby Belle a publié un bulletin technique informant les utilisateurs de l'événement et des critères d'inspection recommandés. Le bulletin avise aussi les utilisateurs de se conformer à la conception en retirant toute plaque d'extrémité montée du côté emplanture, le cas échéant.

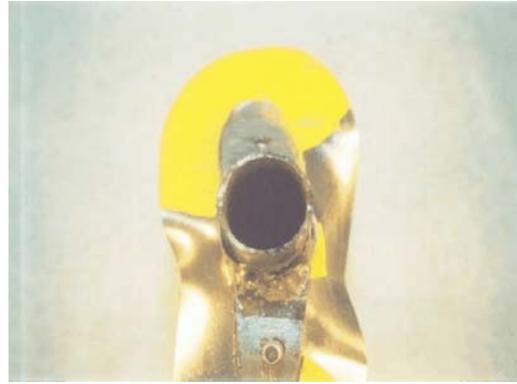
Photo 2. Fracture du tube longeron du stabilisateur

Le détachement du stabilisateur lors du vol en question est probablement lié au détachement antérieur d'une pale du rotor de queue et à la réparation qui a suivi. Le détachement de la pale du rotor de queue a induit des vibrations excessives dans le stabilisateur qui, combinées à un bras de levier de 22 pouces du plan aérodynamique, ont plié le tube longeron à l'emplanture. Le redressement à froid du tube longeron du stabilisateur, allié aux vibrations excessives, aurait pour effet de concentrer les contraintes au premier trou de rivet du côté emplanture. Les deux impacts de rotor de queue qui ont suivi auraient alors aggravé les concentrations de contraintes localisées. Les vibrations induites par le détachement de la pale du rotor de queue et les impacts de ce dernier ont amorcé une crique de fatigue. L'hélicoptère a continué à être utilisé, la crique de fatigue a continué à progresser, et le tout s'est soldé par une défaillance en surcharge du tube longeron du stabilisateur. Le montage d'une plaque d'extrémité en aluminium à l'emplanture du plan aérodynamique du stabilisateur ne permettait pas d'inspecter la zone, ce qui a effectivement masqué la crique de fatigue.

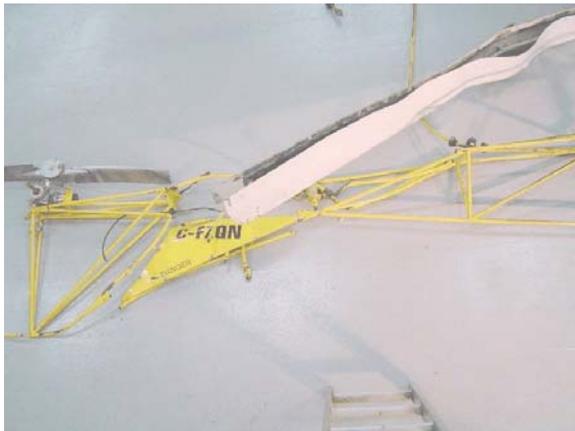
Au cours du vol en question, il est probable que le stabilisateur s'est détaché lorsque la vitesse en croisière était supérieure à 70 milles à l'heure, ce qui a soulevé la queue de l'hélicoptère et fait perdre la maîtrise de ce dernier par le pilote. Les forces exercées par un brusque mouvement vers le haut de la poutre de queue ont défléchi les pales du rotor principal vers le bas, et le disque rotor principal a alors heurté la structure de la poutre de queue (photos 3 et 4). Les pales du rotor principal ont continué à tourner, il s'en est suivi un heurt du pylône, la verrière en goutte d'eau a été détruite, et l'hélicoptère s'est disloqué en vol. Il est probable qu'au moment de l'impact avec le sol, la pale avançante du rotor a été forcée vers le haut, rompant ainsi en surcharge le tube longeron du stabilisateur.

Photo 3. Reconstruction de l'épave montrant le contact de la poutre de queue avec le rotor

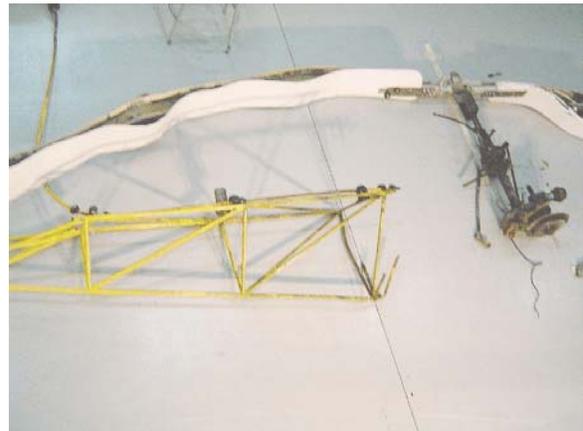
Photo 4. Positionnement de tous les composants selon leur position normale sur l'hélicoptère

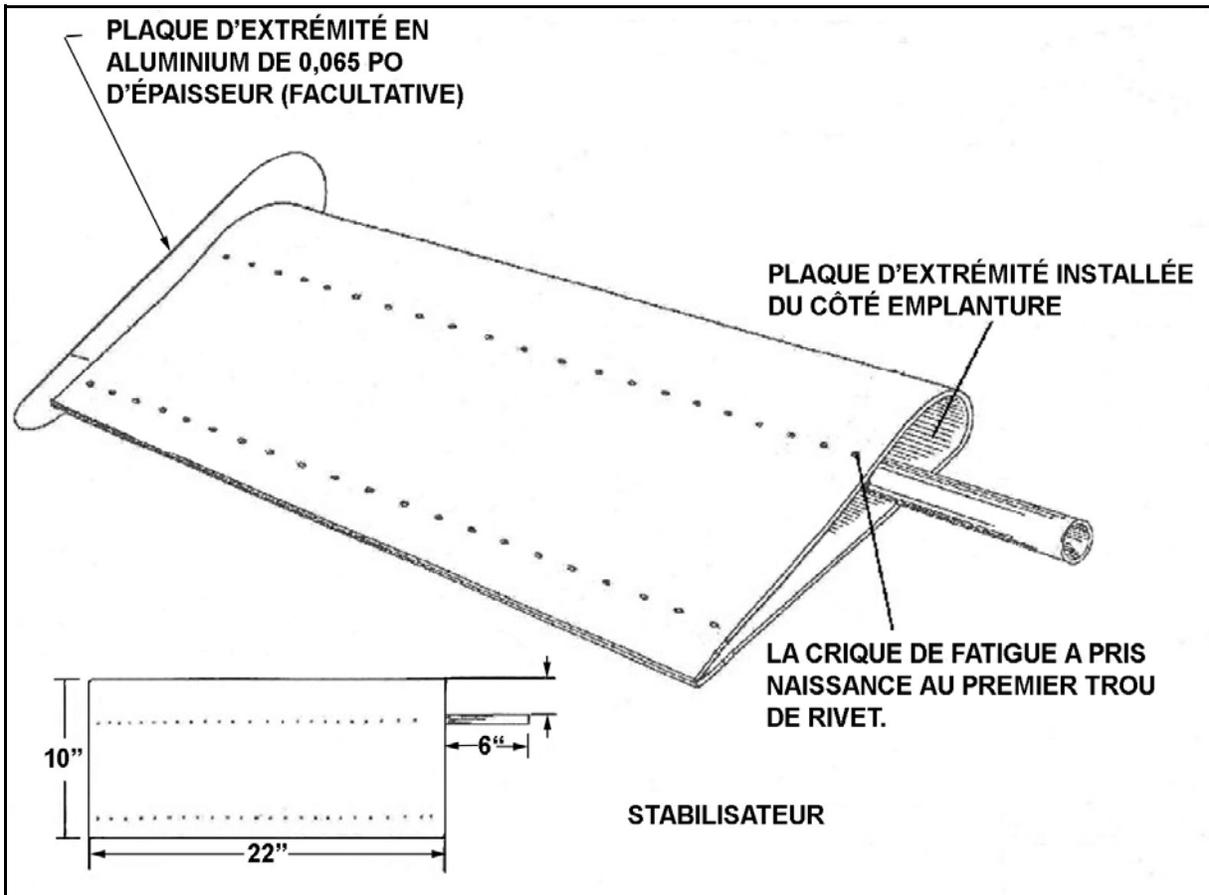
Annexe A - Diagramme du stabilisateur

Le stabilisateur est un plan aérodynamique symétrique de 22 pouces de longueur, monté selon un angle d'incidence positif de 2 degrés du côté opposé au rotor de queue, à la référence 241 (voir l'annexe A). Le stabilisateur comprend un tube longeron en acier 4130 et il est percé de trous pour permettre la fixation du plan au moyen de rivets. Au cours des vols en translation en croisière, le stabilisateur aide à la maîtrise de l'hélicoptère. À des vitesses inférieures à 70 milles à l'heure, le stabilisateur soulève la queue, et à des vitesses supérieures à 70 milles à l'heure, il force la queue vers le bas. À des vitesses supérieures à 70 milles à l'heure, l'écoulement aérodynamique autour de la verrière en goutte d'eau fait piquer le nez de l'hélicoptère et soulève la queue. Lorsque la queue se soulève, l'extrados du stabilisateur est exposé à l'écoulement aérodynamique, ce qui produit une force vers le bas qui permet de conserver un équilibre. Le stabilisateur amortit aussi les vibrations causées par le rotor de queue.
